Tabernakel und Strebepfeiler Dom St. Stephanus und St. Sixtus zu Halberstadt

**Diagnosis
Safety evaluation
Design of intervention**
(Charter of Victoria Falls 2003)

Brandenburgische
Technische Universität Cottbus
Fakultät 2
Master Studiengang Bauen & Erhalten

Dipl.-Ing.(FH) Holger Wehner

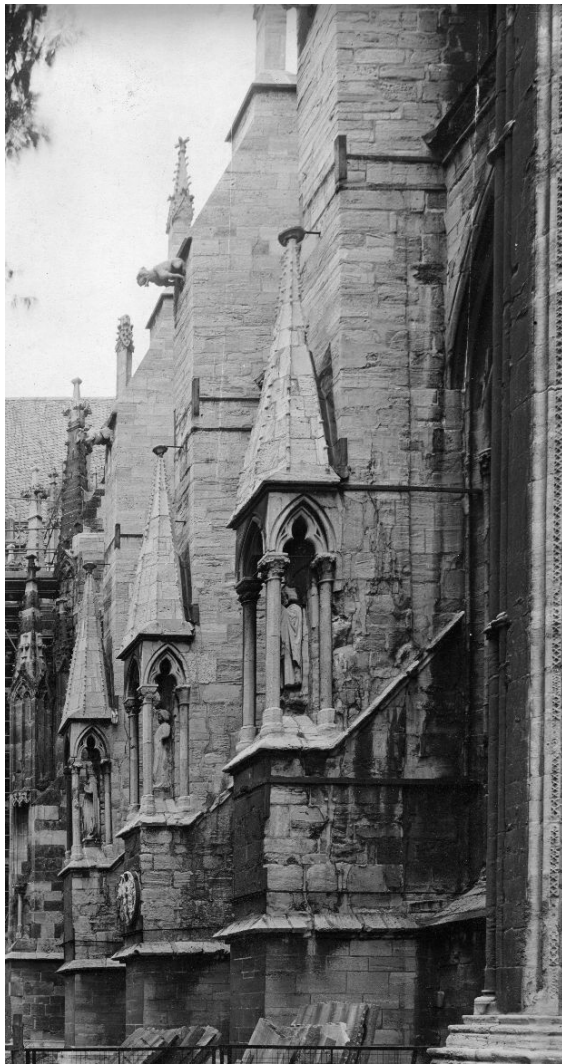
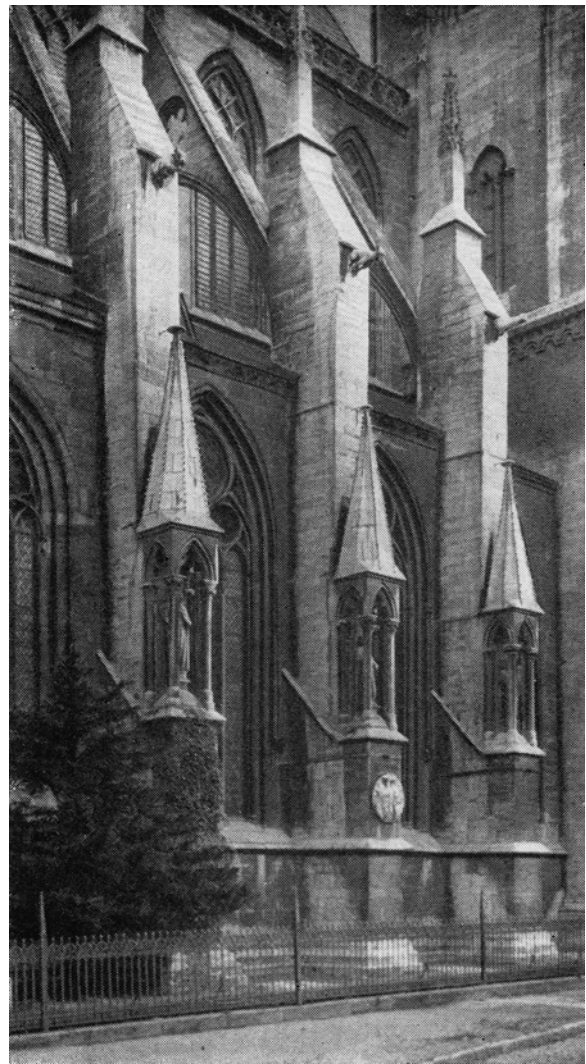
Der westliche der drei Pfeiler neigte sich um ca. 30cm nach außen und war durch die schräge Krafteinleitung des Strebebogens infolge der resultierenden Torsionskräfte verdreht.

Bild 2 und 3: Bestandsfotos ca. 1960; deutlich zu erkennen sind die Tabernakelfiguren, die Sicherungsmaßnahmen sowie die Rissbildungen und Deformationen der Strebepfeiler
(Quelle: Bild 1 – Institut für Sanierung GmbH Halberstadt; Bild 2 – Mrusek, H.-J.)

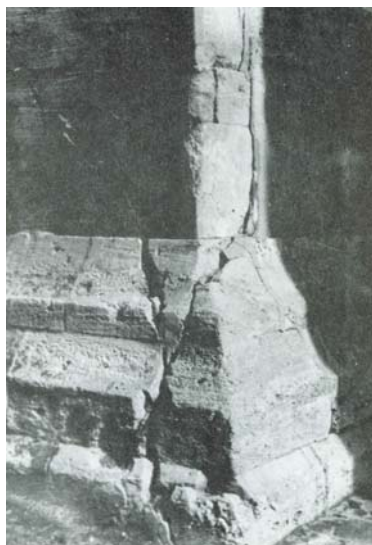
Die drei frühgotischen Strebepfeiler an der Nordseite des Halberstädter Domes wurden zwischen 1250 und 1276 errichtet. Sie gelten als erstes im französischen Kathedralstil ausgeführtes Strebepfeiler-Strebebogensystem der deutschen Gotik. Die Geometrie der drei frühen Joche mit den sehr schlanken Strebepfeilern zeigt zum einen das Streben nach dem Ideal französischer Kathedralen (Auflösung der Wand) zum anderen jedoch auch die unsichere Dimensionierung der tragenden Querschnitte – so sind die ca. 1366 bis 1402 erbauten Strebepfeiler des Chores in Tiefe und Breite bereits doppelt so stark. Die bis dahin offensichtlich noch geringen Erfahrungen in der Dimensionierung der Strebepfeiler und Strebebögen kann als eine Ursache für die bis in die 1980-er Jahre auftretenden schrägen und lotrechten Risse an der Frontseite und den Flanken der Strebepfeiler, den Verformungen und dem Kantenbruch bzw. dem Bröckelzerfall der Schalenwerksteine angesehen werden ^{Bild 1-4}.

Bild 4: Rissbildung am Strebepfeilersockel
(Quelle: Bolze, W.)

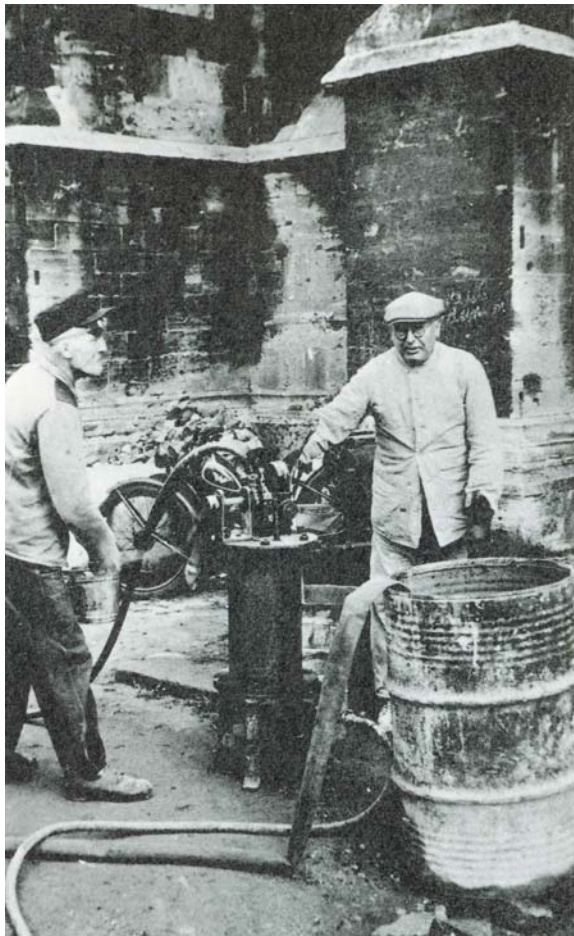
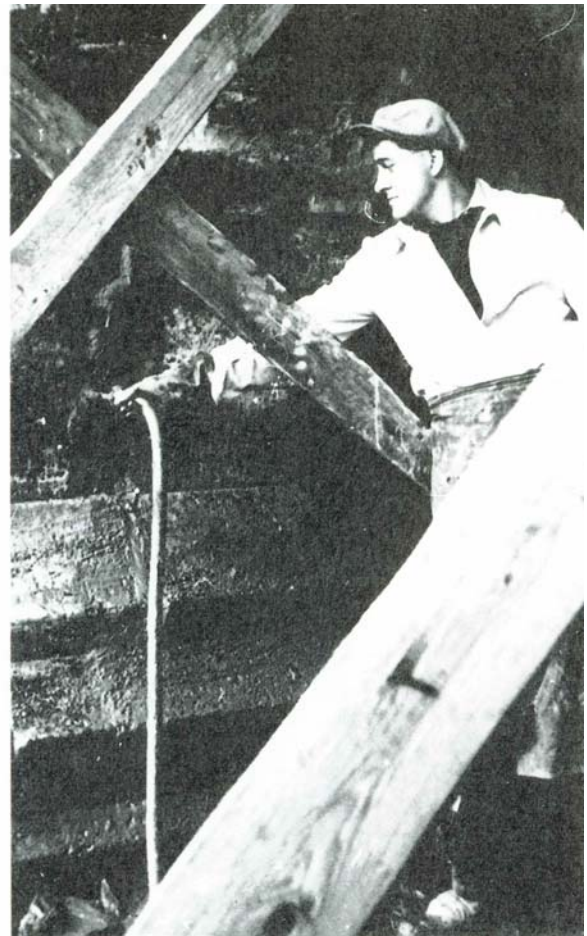
Bild 5 und 6: Zementinjektion in das Strebepfeilermauerwerk 1955-1956

1955 wurden auf Empfehlung von Dipl.-Ing. W. Preiß aus Dresden, zur Sicherung und Stabilisierung der Pfeilerkerne, Zementinjektionen durchgeführt. Er hatte dieses Verfahren bereits erfolgreich an einem historischen Turm in Bautzen angewandt, auch sprach die chemische Analyse des Mörtels (aus dem Jahre 1955) der Pfeiler nicht gegen dieses Sicherungs- und Sanierungskonzept. Im Abstand von ca. 30cm wurden Bohrungen allseitig und von unten bis oben am Pfeiler eingebracht und die Packer gesetzt. Die Zementinjektion erfolgte unter Druck (Druckerzeugung mit dem Zementinjektor) bis zum Austritt aus den Kontrollöffnungen ^{Bild 5/6}.

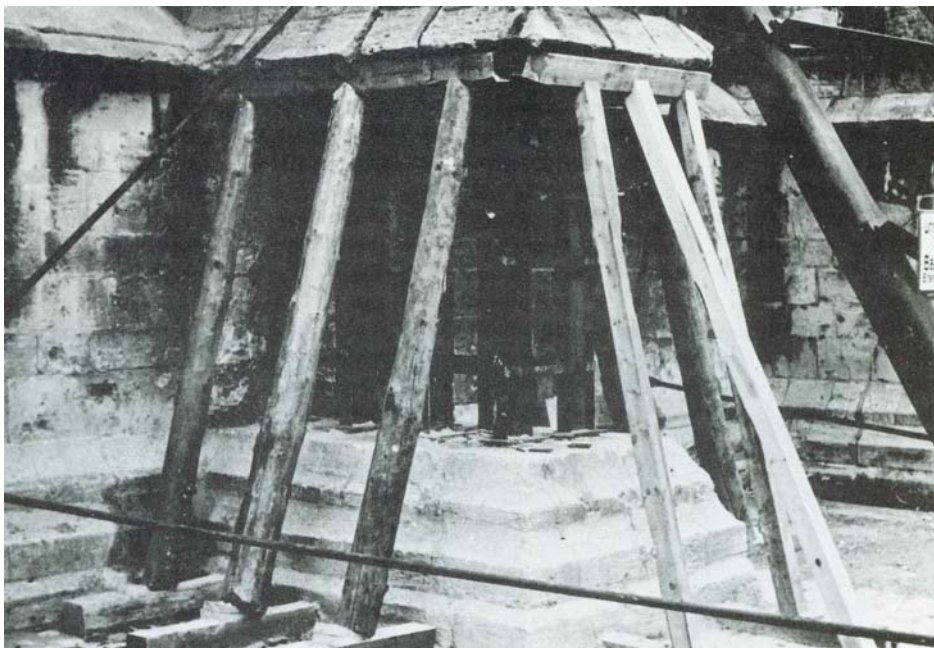
Bild 7: Sanierung Pfeilersockel 1963-1968

Das stählerne Absteifungsgerüst übernahm in Verbindung mit den hölzernen Absteifungen des Kaffgesimses die Lastabtragung während der partiellen Abtragung des Pfeilersockelmauerwerks und dem Einbau der Stahlstützen und des Verblendmauerwerkes ^{Bild 7-9}.

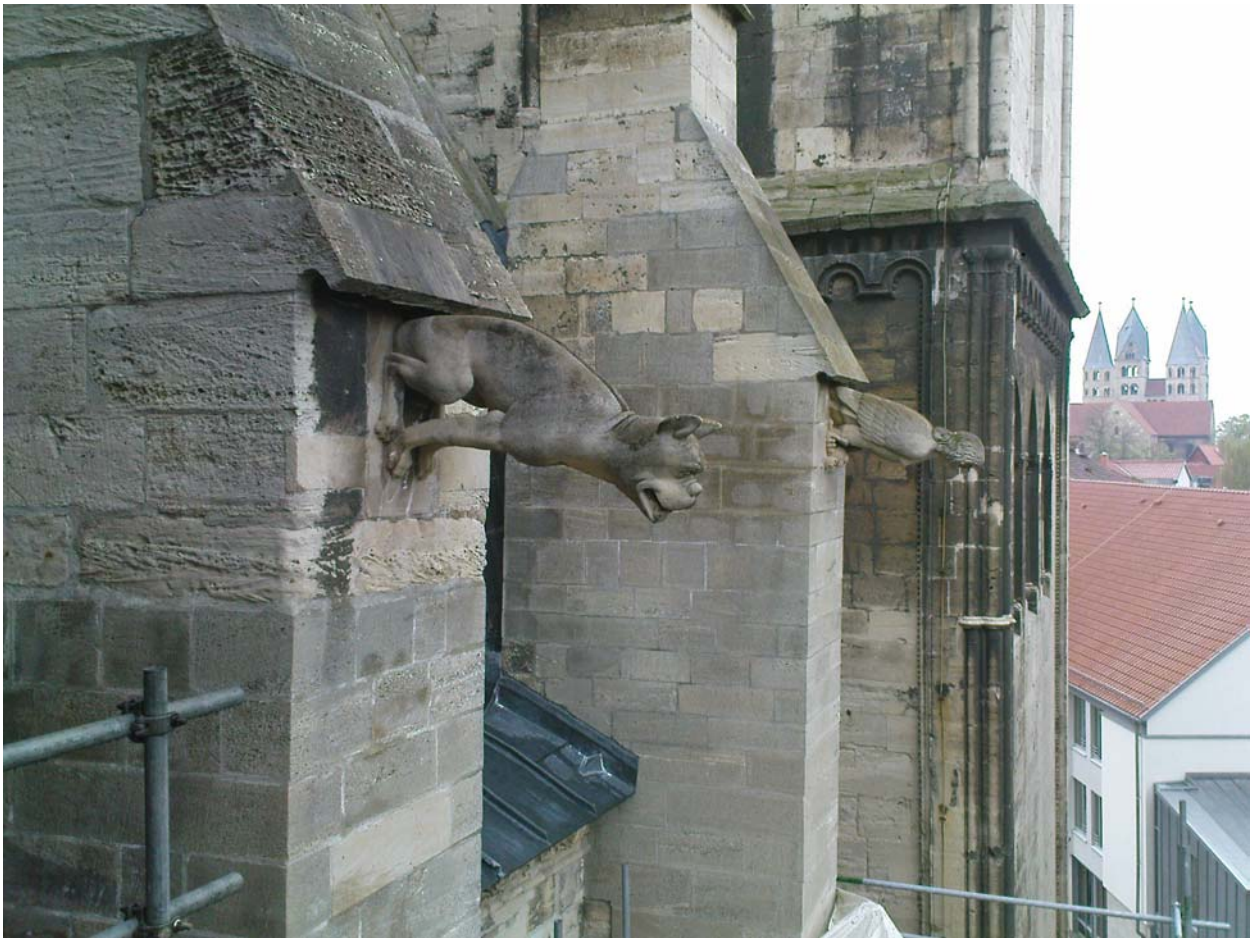
Bild 12: Bestand 2008, gut zu erkennen die Sanierungsmaßnahmen 1986-1990 (Strebepfeilermauerwerk) und die wahrscheinlich im 19. Jhd. rekonstruierten Strebepfeilerköpfe

Durch den Oberkonservator K. Betzner wurde ein Projekt erarbeitet,⁵ welches eine weitestgehende Auswechslung der schadhaften Substanz als einzige Lösung der Probleme vorschlägt, wobei die im 19. Jhd. erneuerten Strebebögen und Pfeilerköpfe erhalten bleiben sollten ^{Bild 12}.

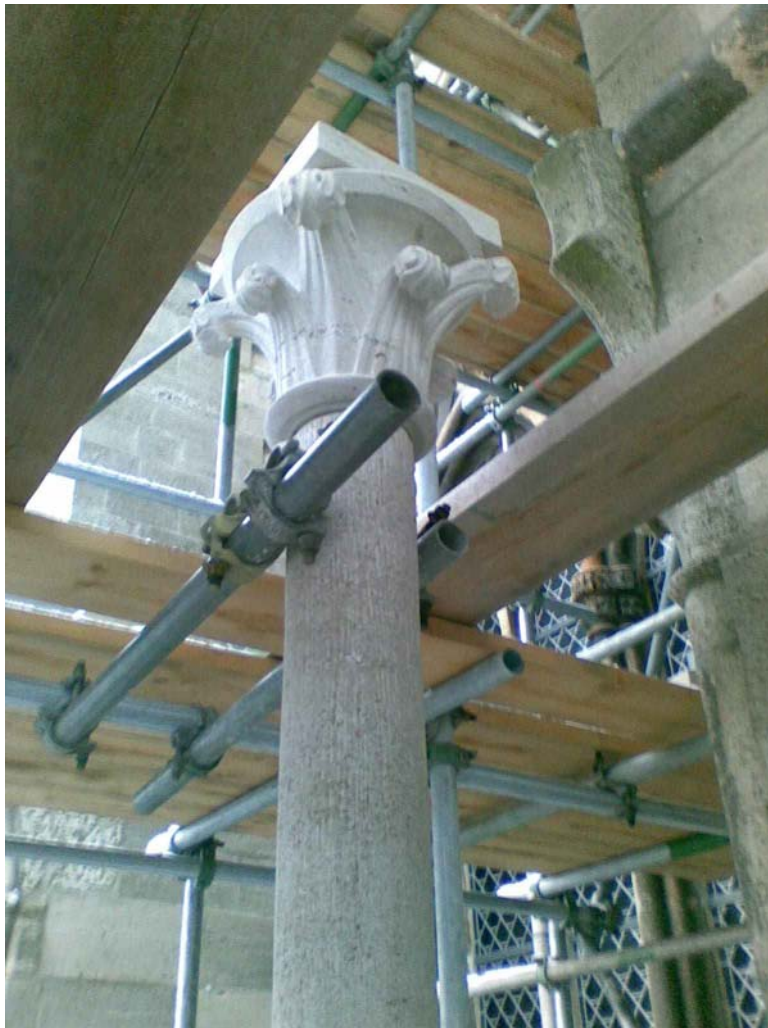
Bild 19: umgearbeitete Bestandssäule und neues Kapitell sind versetzt

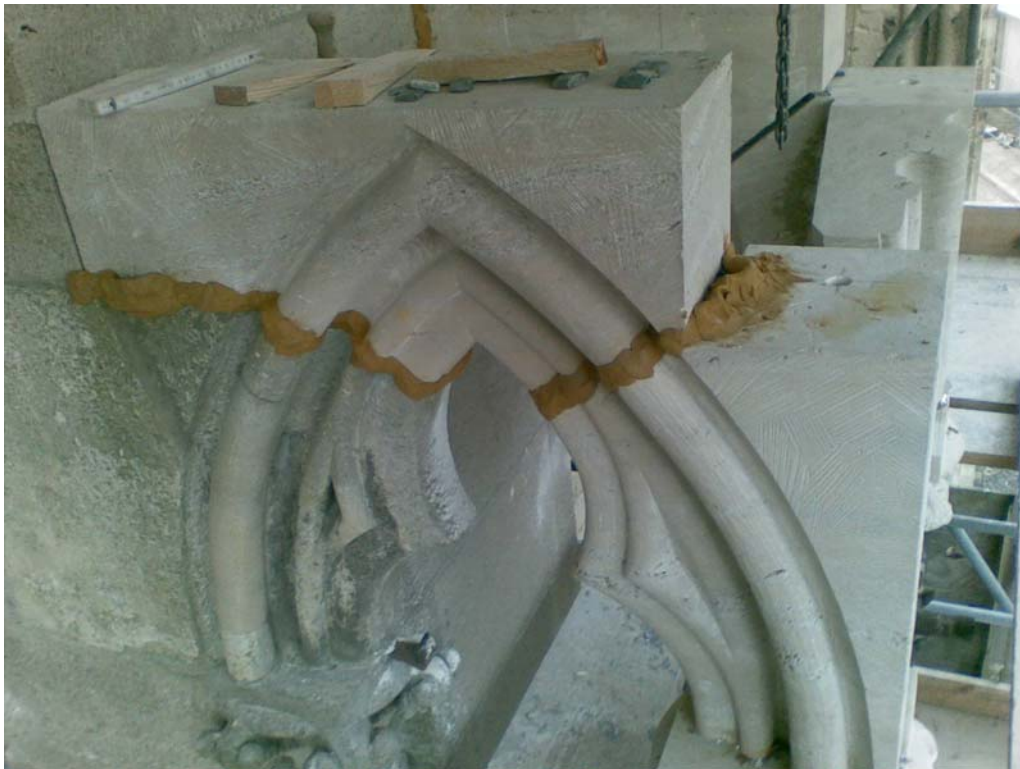
Bild 22: versetztes Maßwerkteil mit Tonverschluss der Fugen für das anschließende Verbleien, gut zu erkennen die Einfüll- und Abluftöffnungen

Der Wiederaufbau 2008/2009 der Kapitelle und Maßwerkteile erfolgte durch Verdübelung und Bleiverguss ^{Bild 20-27}. Die Tabernakelhelmsteine wurden mit einer Baustellenmischung aus Trasskalkmörtel, Restauriermörtel, Pigmenten und Schützelsand versetzt, die Verfugung des gesamten Tabernakels erfolgte eiusdem generis. Eine Vielzahl der Werksteine erhielten untereinander eine Verklammerung aus Edelstahl, die zum einen durch Bleiverguss und zum anderen durch Zweikomponentenkleber auf Epoxydharzbasis erfolgte.

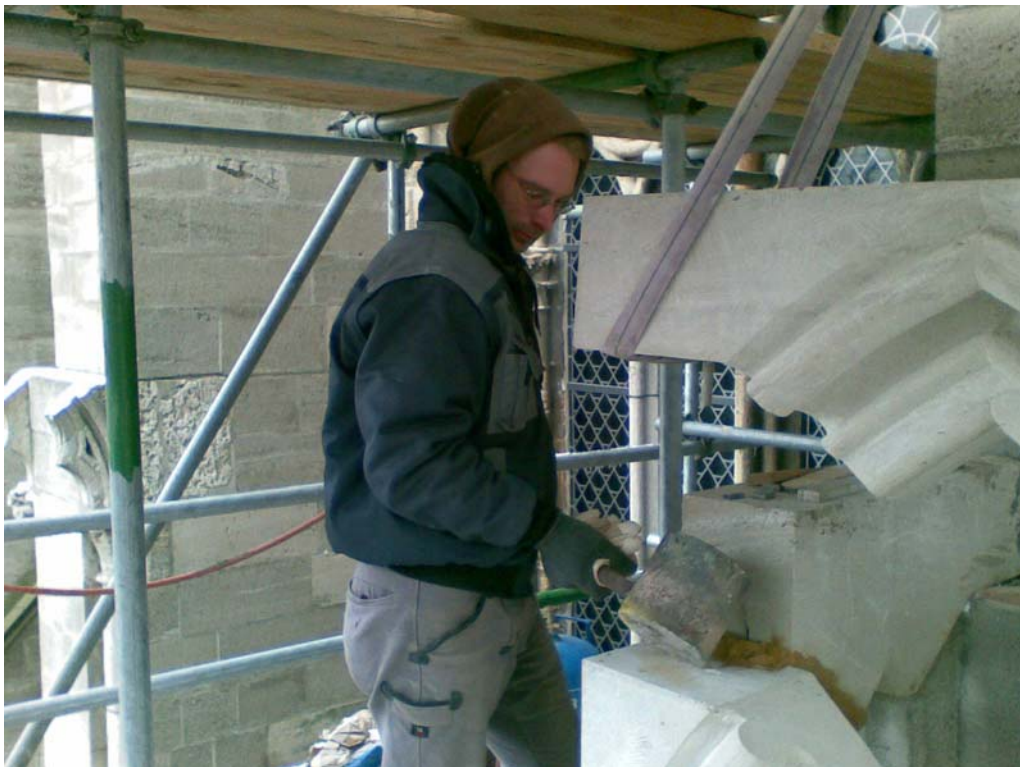
Bild 23: Bleiverguss

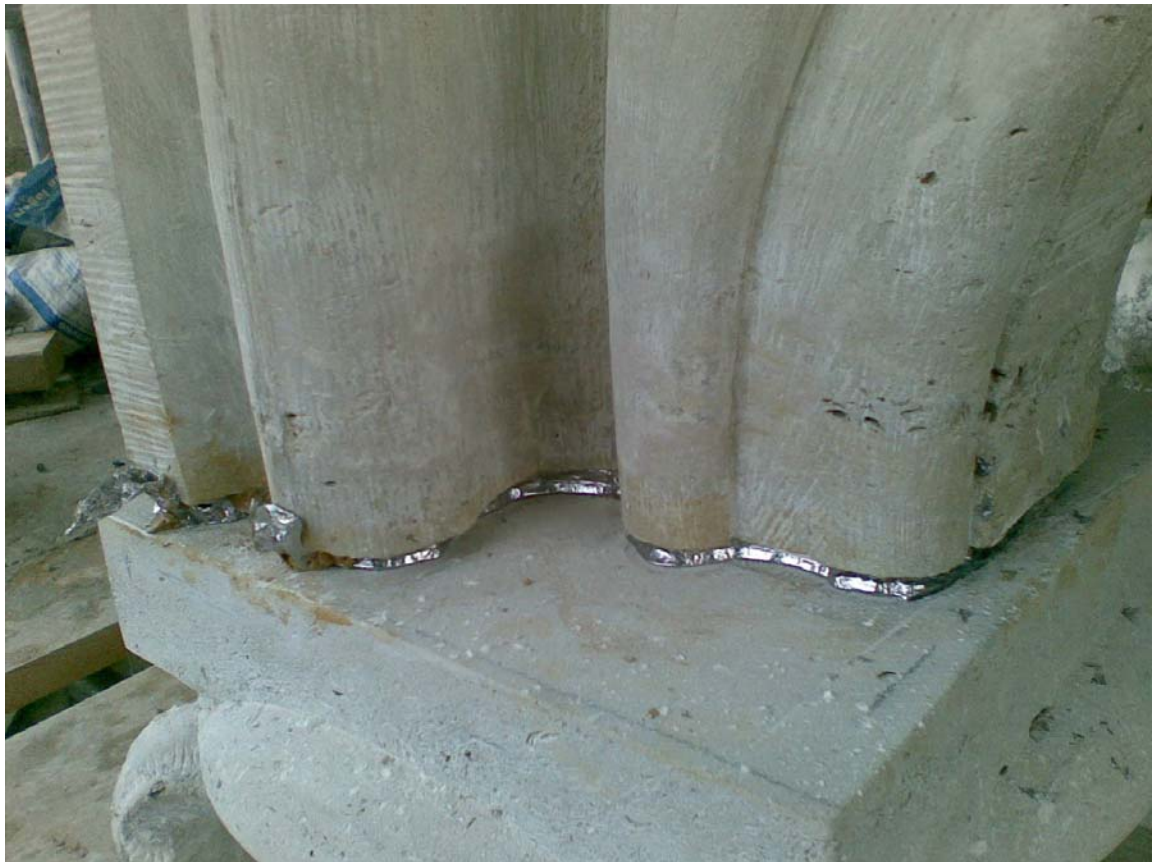
Bild 26: unverstärkte Bleifuge

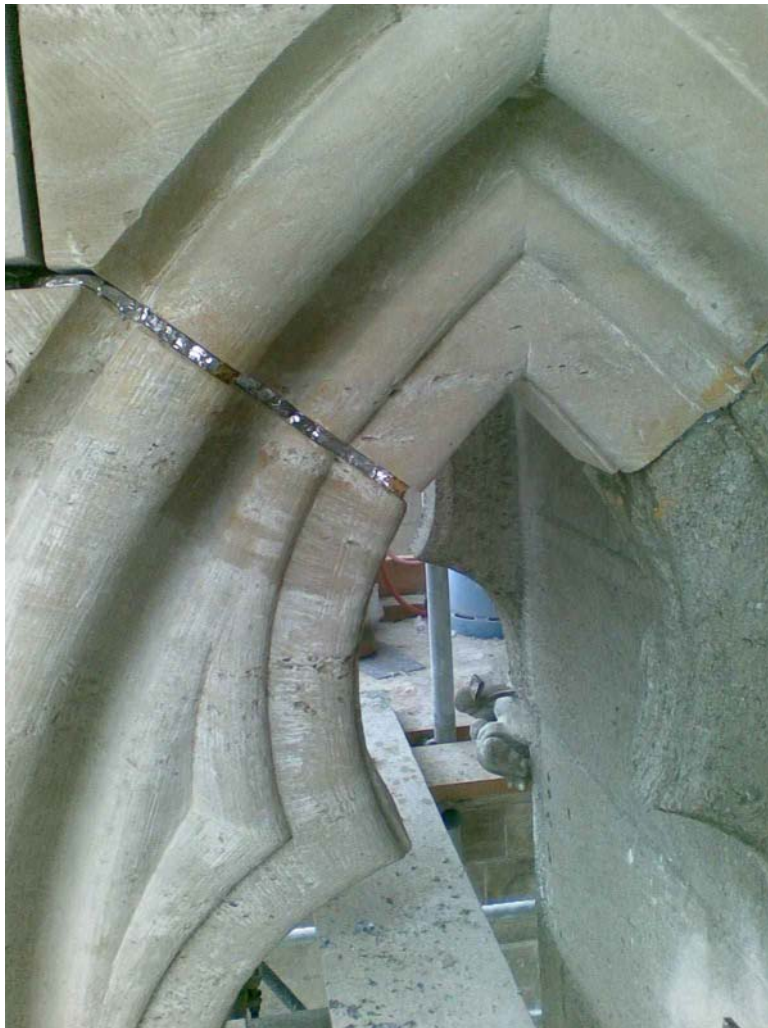
Bild 27: verstemte Bleifuge

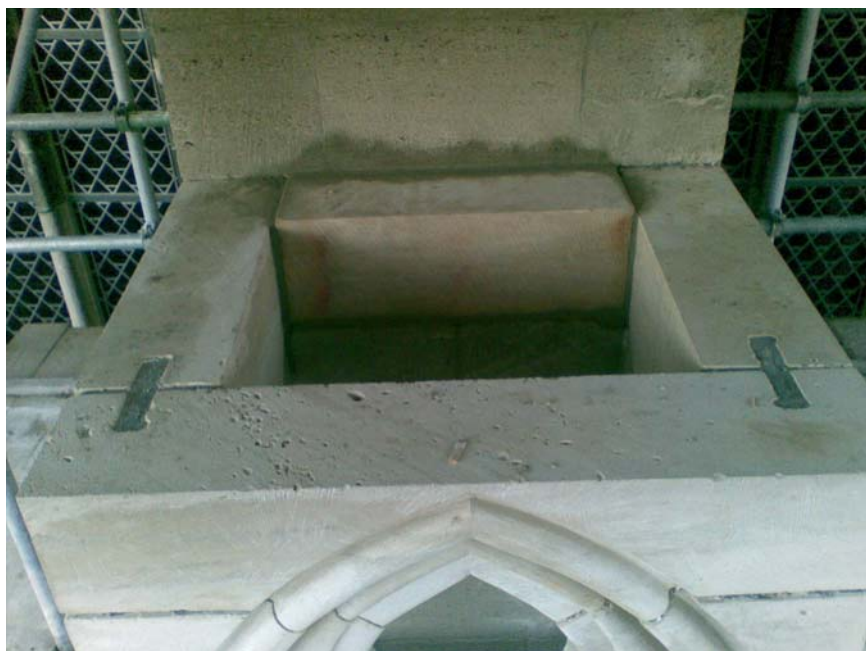
Bild 28: Edelstahlklammern zwischen den Maßwerkteilen; überhöhter Auflagerstein
als Auflager für den Rahmen des Hängetragwerkes

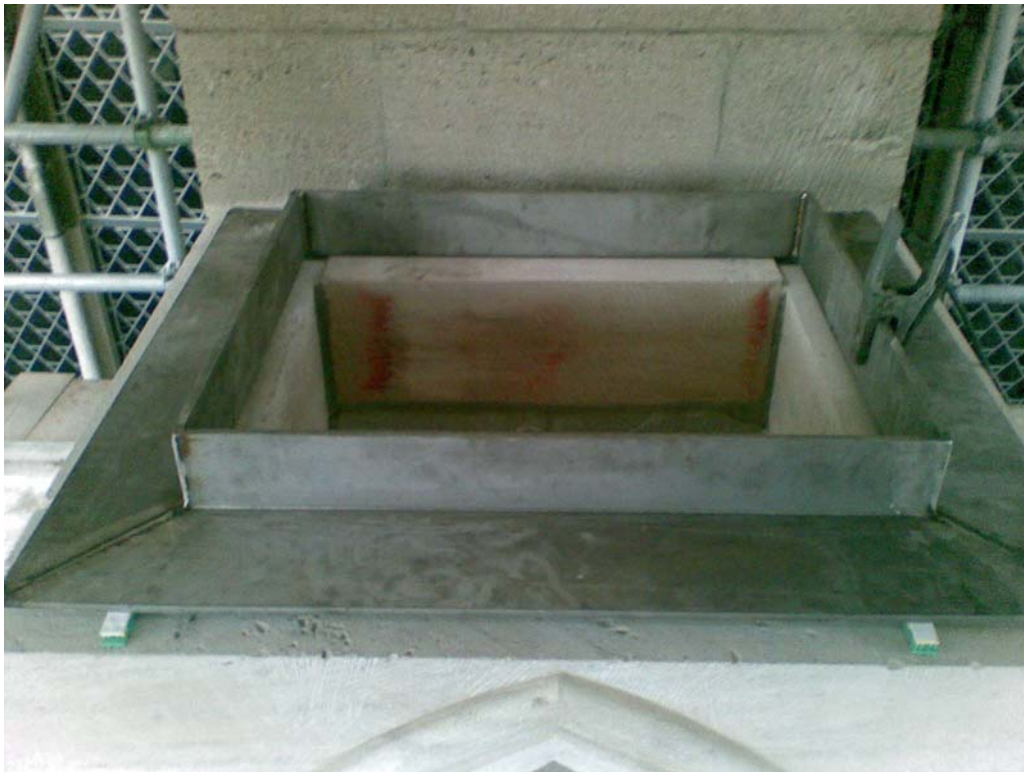
Bild 29: Edelstahlrahmen liegt auf dem überhöhten Auflagerstein

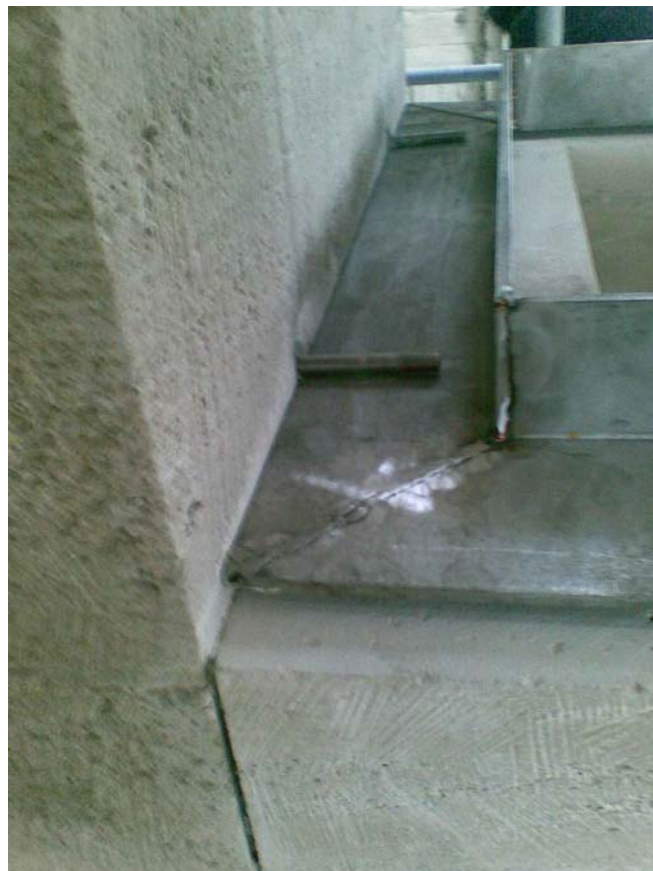
Bild 30: Lagefixierung des Rahmens im Strebepfeilermauerwerk

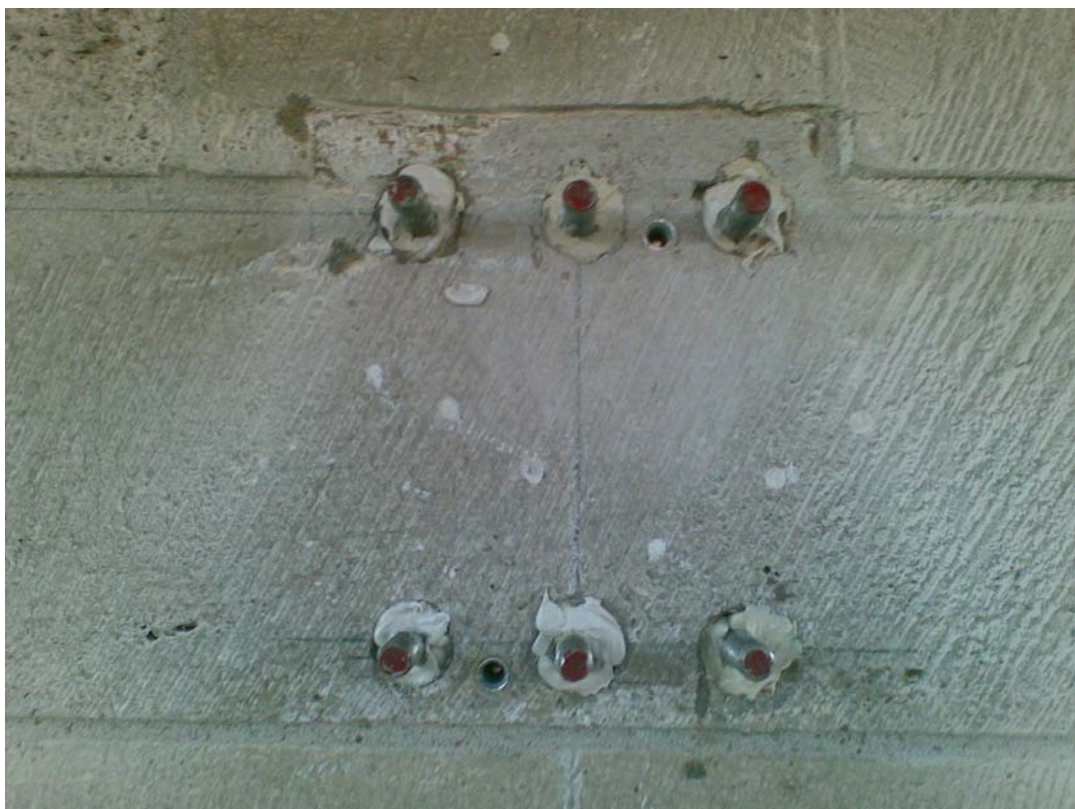
Bild 31 bis 33: in das Strebemauerwerk eingeklebte Edelstahlgewindestäbe mit
Verschraubter Ankerplatte

Im Gegensatz zur historischen Bauweise werden die Lasten des Tabernakelhelmes nun komplett über eine Edelstahlkonstruktion aus V4A (WS 1.4571) in den Strebepfeiler abgeleitet, die zierlichen Säulen dadurch entlastet und der Gefahr einer Ausknickung entgegengewirkt. Der Edelstahlrahmen liegt rückseitig auf einem um ca. 15mm die Maßwerkteile überragenden und in das Strebepfeilermauerwerk einbindenden Werkstein auf ^{Bild 28/29} und infolgedessen schwebend über den Maßwerkteilen ^{Bild 37}. An der Vorderseite des Rahmens sind mit Knotenblechen Zugstangen als Hängetragwerk angeschweißt, die an ihrer Gegenseite ebenfalls mit Knotenblechen an einer Ankerplatte kraftschlüssig befestigt sind ^{Bild 31-36}. Die Ankerplatte ist durch Verschraubung an sechs in die Strebepfeiler eingeklebte ca. 100cm lange Gewindestangen zugsicher fixiert ^{Bild 31}.

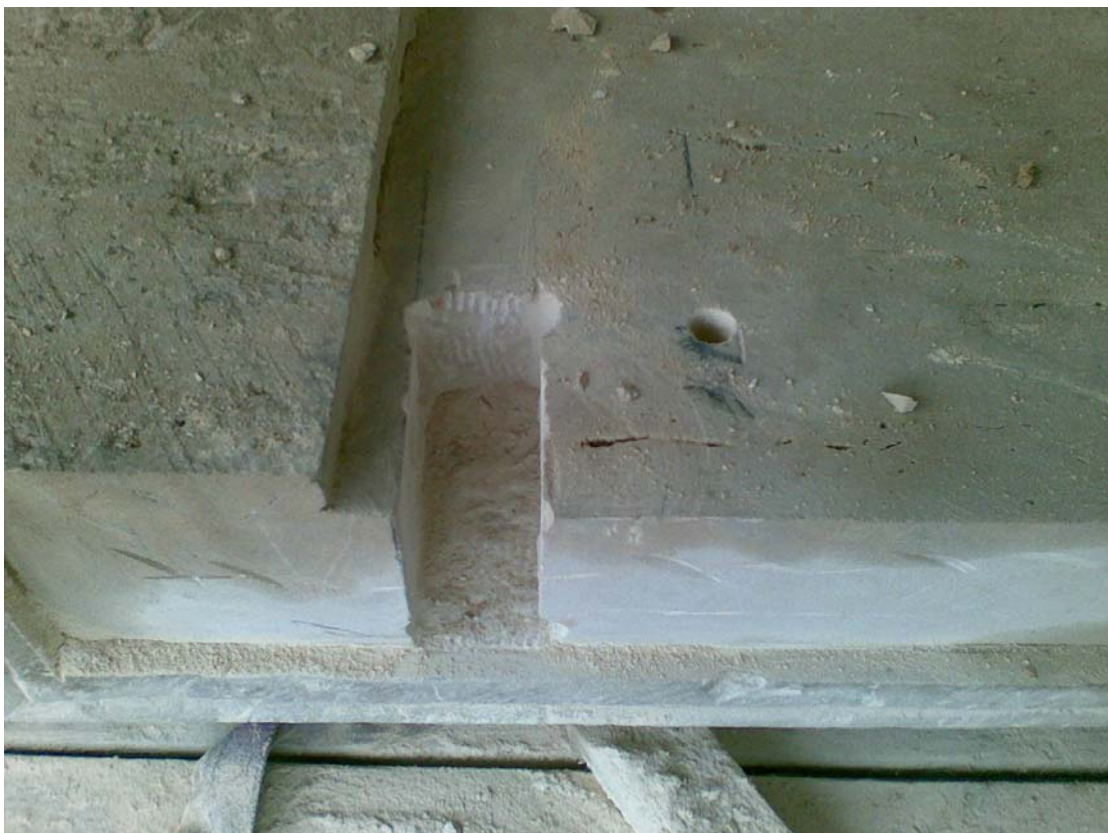
Bild 38 bis 40: Gesimsstein 17B2 wird für den Einbau auf die Stahlkonstruktion vorbereitet

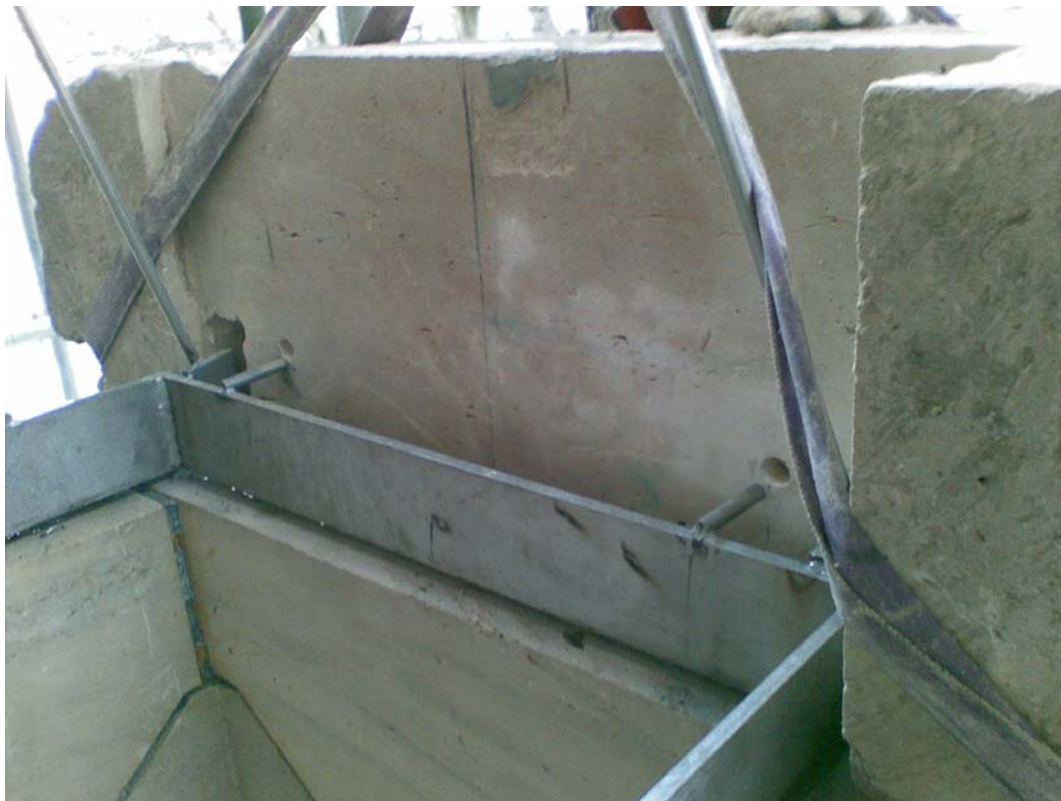
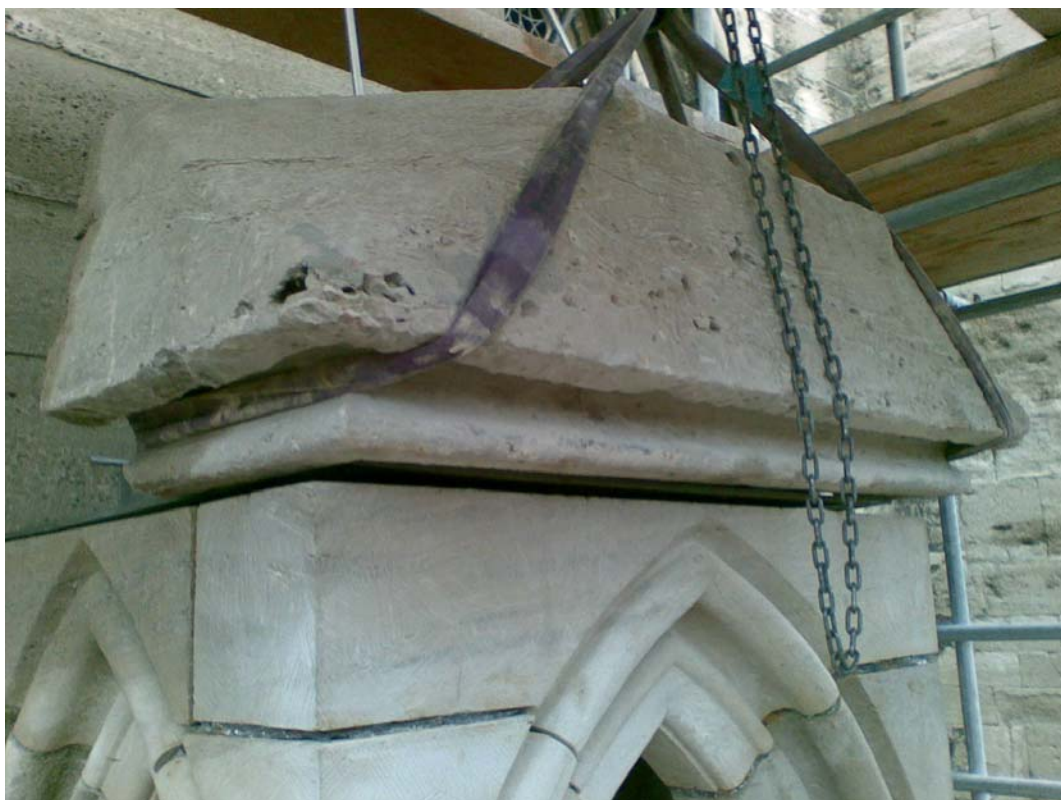
Bild 41 und 42: Montage Gesimsstein 17B2

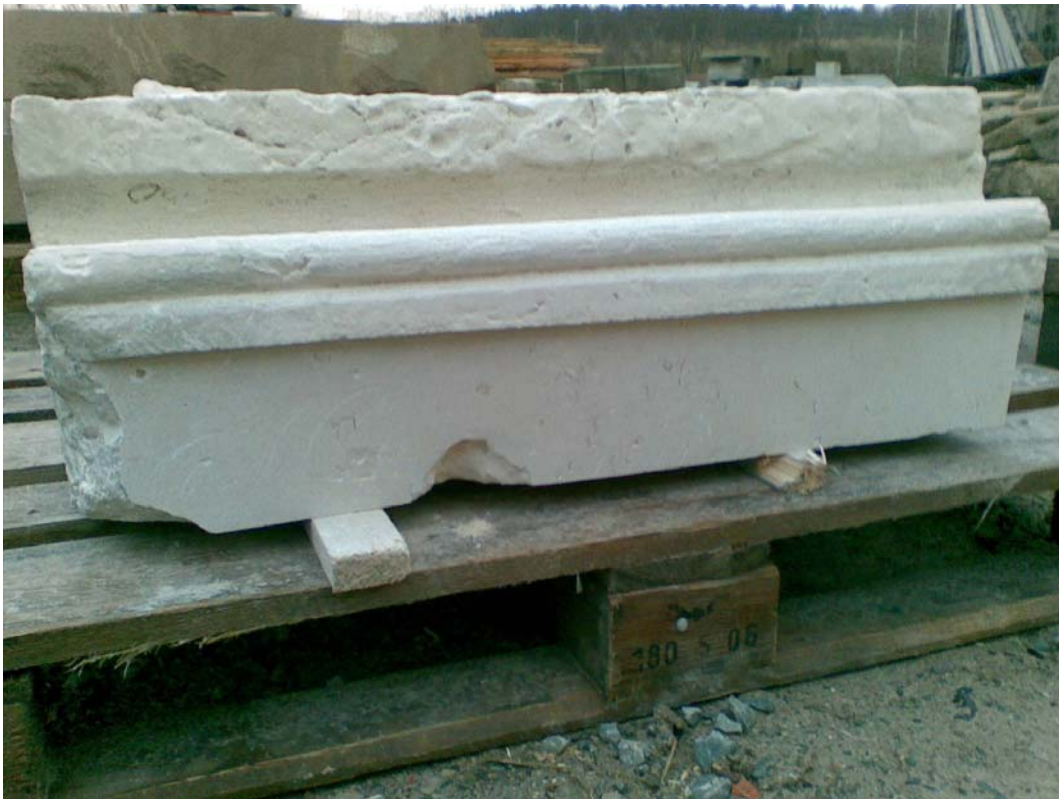
Bild 43: Gesimsstein 18B2 mit zurückgesetztem Unterlager

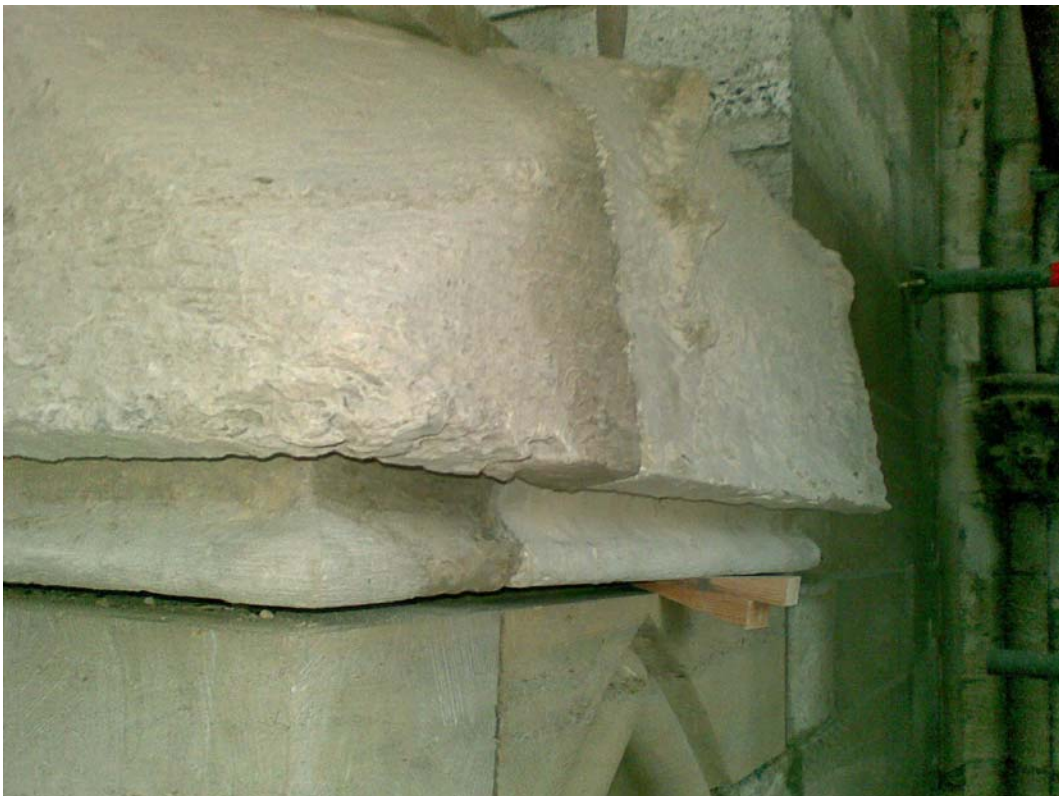
Bild 44: Gesimsstein 18B2 ist versetzt

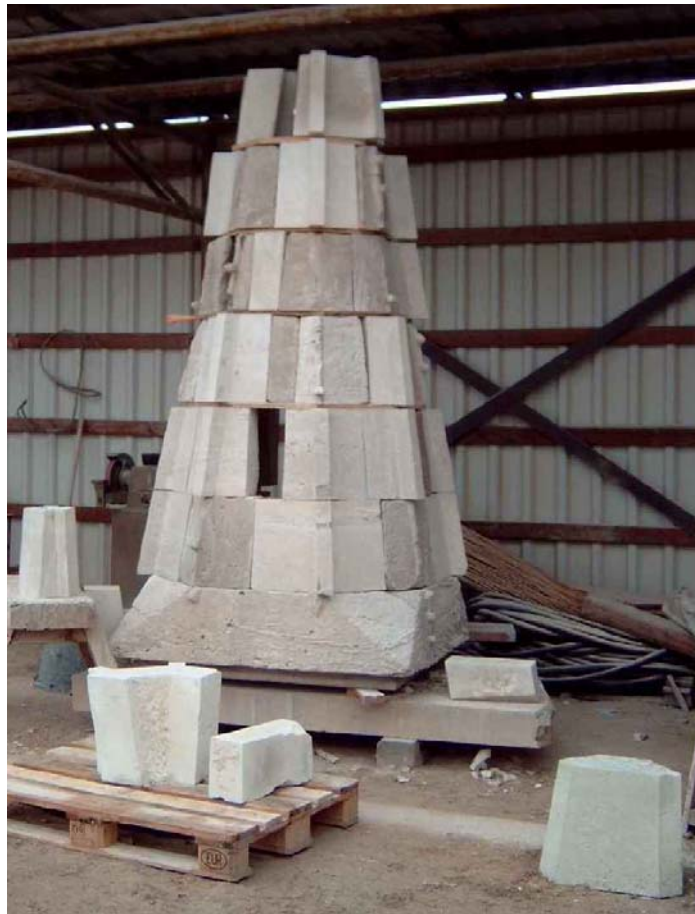
Bild 63 bis 65: Probe- bzw. Trockenaufbau des Tabernakelhelmes in der Werkstatt

Zur besseren visuellen Darstellung der Material- und Bearbeitungsauthentizität und der Übergänge von den Bestands- und Neusteinen erfolgte der Probe- bzw. Trockenaufbau des Tabernakelhelmes in der Steinmetzwerkstatt ^{Bild 63-65}.

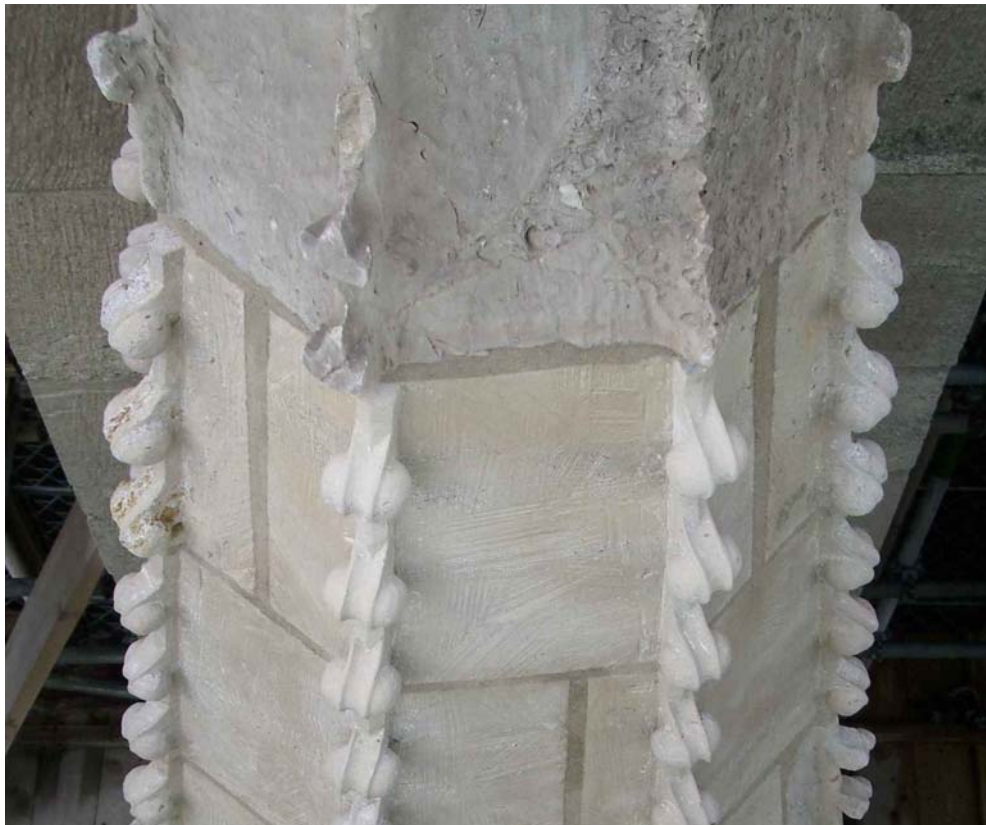
Bild 75: Detail Übergang der Bestands- und Neuteile

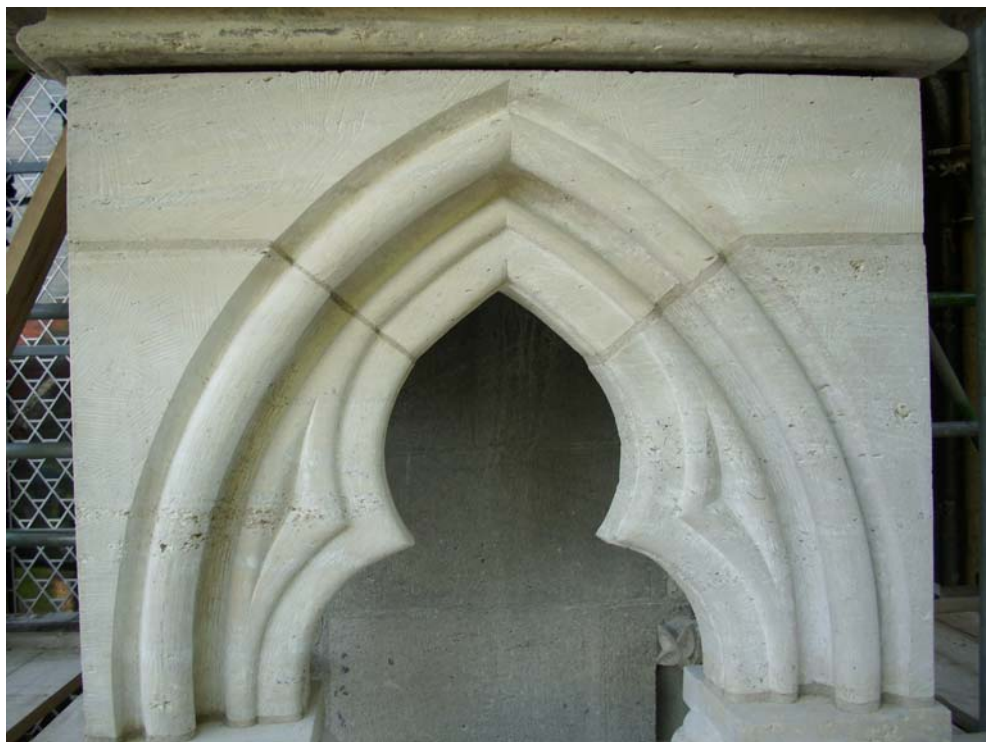
Bild 76: offene Fuge zwischen Maßwerk und Gesims

Die Deckfuge zwischen Tabernakelhelm und Strebepfeiler sowie die Bauwerksfuge zwischen Gesims und den Maßwerkteilen liegen offen ^{Bild 76}, sie werden später von einer Hebebühne aus geschlossen. Eventuellen Setzungs- oder Dehnungsfolgen soll dadurch vorgebeugt und eine Übertragung der Lasten des Tabernakelhelmes auf die Säulen ausgeschlossen werden.
